Fördjupad dagvattenutredning
för detaljplan Vråken 1, Xylem,
Emmaboda kommun

Dagvattenutredning inför
detaljplan, Vråken 1, Xylem,
Emmaboda kommun

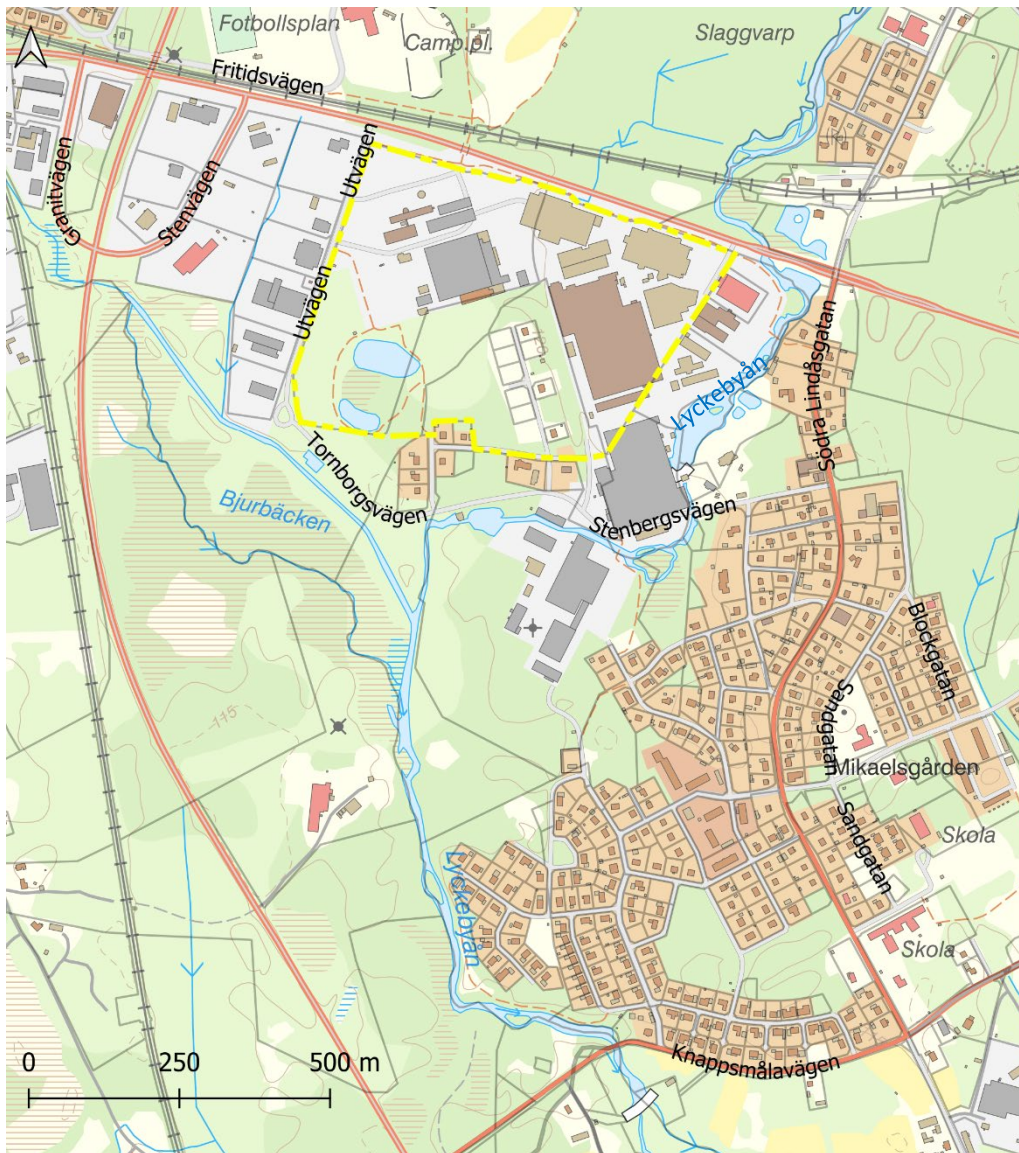
Figur 1. Lokalisering

Utredningen/planområdet omfattar ett område på ca 25 ha, se **figur 1**.

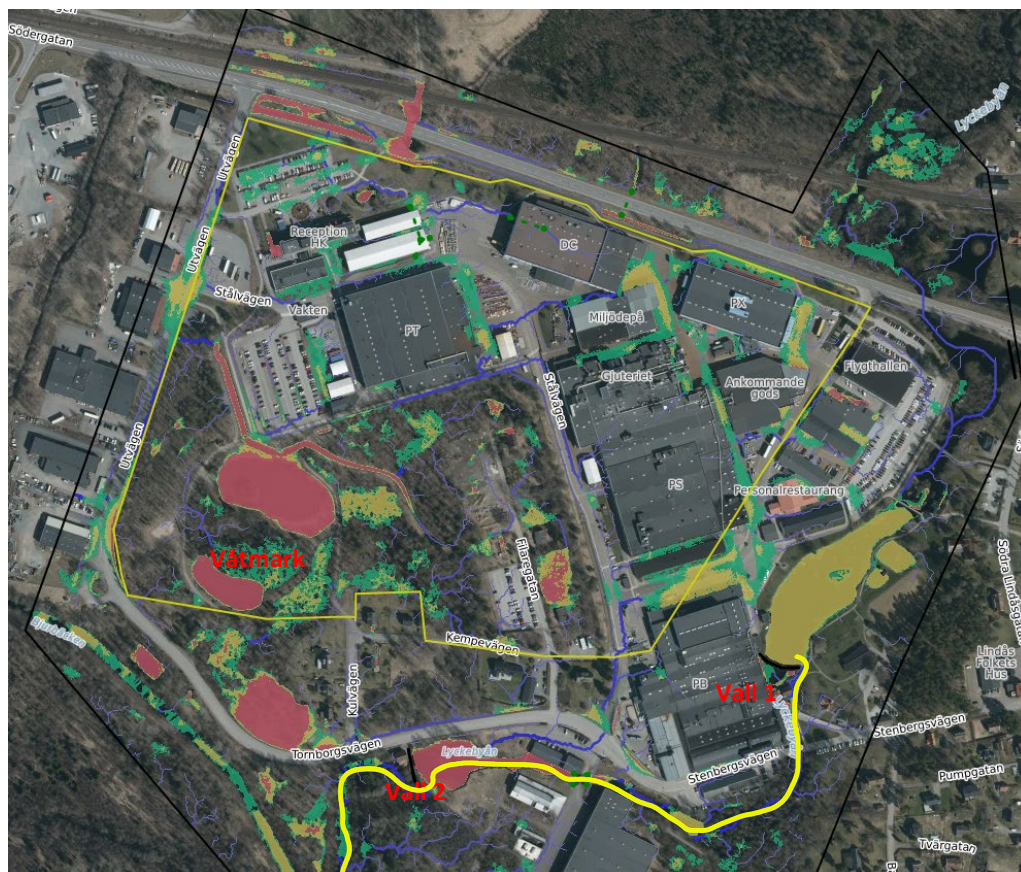
När systemet är fyllt det går att spåra var omkringliggande mark enligt terrängmodellen är lägst och vart vattnet mest sannolikt rinner, se **figur 5**.

Analysen visar att det finns risk för vattensamlingar på de hårdgjorda ytorna när avvattningen inte är tillräcklig. Gröna ytor visar vattennivåer upp till 10 cm, orangea ytor upp till 30 cm djupa och röda ytor har större vattendjup. (Vattendjupen i vattendragen är från vattenytan vid tillfället för scanningen, inte från botten.)

Figur 5 Analys av högvatten Lyckebyån. Scalgo Live. Gult streck visar ytlig rinnväg

I figuren har rinnvägen markerats med gult. Vid högvatten uppströms Stenbergsvägen skulle vattnet översvämma mark mot gräsklädd mark öster om dammen och rinna vidare söderut., se *figur 5*. Detta stämmer väl med observationer på plats vid höga vattennivåer i Lyckebyån. Nedströms nästa fiktiva vall skulle vattnet brädda över dammkrönet i den södra delen och rinna vidare till åfåran. Mellan byggnaderna PS och PB finns en lägre hårdgjord yta som enligt analysen kan få upp till 30 cm vattendjup vid extrem nederbörd. Enligt driftspersonal har det inte varit problem med vattensamlingar på denna plats och modellen kan vara missvisande.

Enligt analysen kan vatten rinna till ett lågområde i skogen vid Tornborgsväg. Vid ca 70 mm regn eller mer skulle vatten enligt analysen kunna rinna via skogsmarken förbi den södra dammen och vidare till detta lågområde.
