Kulturmiljöprogram Emmaboda kommun  
Ödevata

## **Huvudområde Ödevata**

## Kärnområde Ödevata

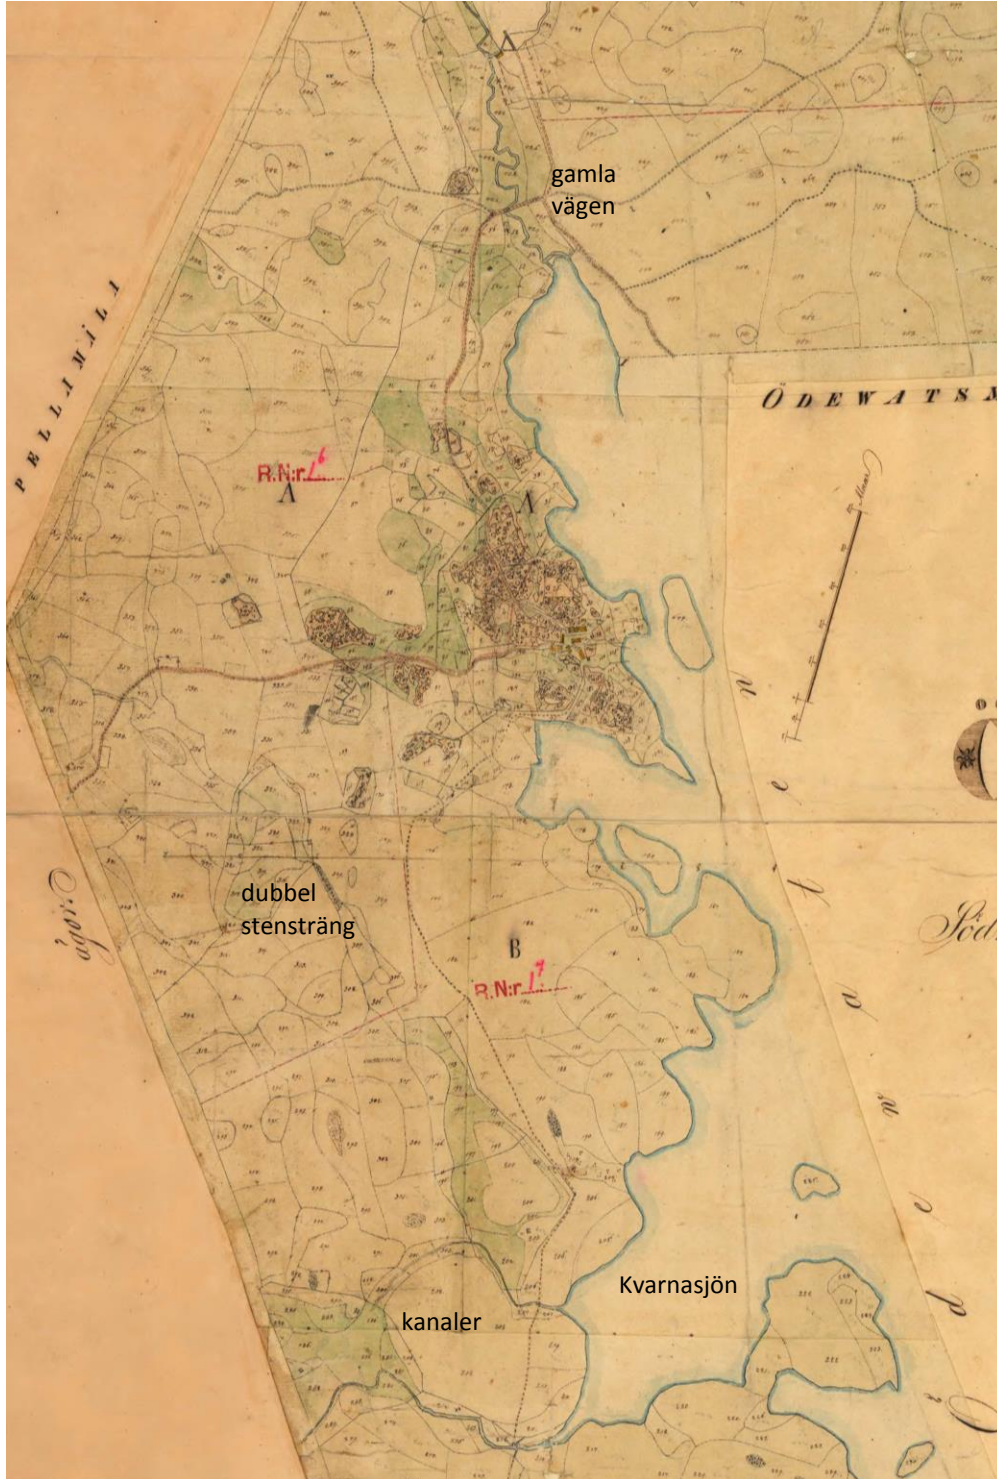
Utsnitt ur karta från 1843. Kan jämföras med kartan nedan från ca 1940, d.v.s 100 år senare. De båda kanalerna till viken som kallas Kvarnasjön syns tydligt. De båda stensträngarna av oklar funktion syns också. Byns läge och åkrarna kan också jämföras. Norr om byn syns hur gamla vägen gick norr om Norrsjön i stället för som idag rakt igenom.

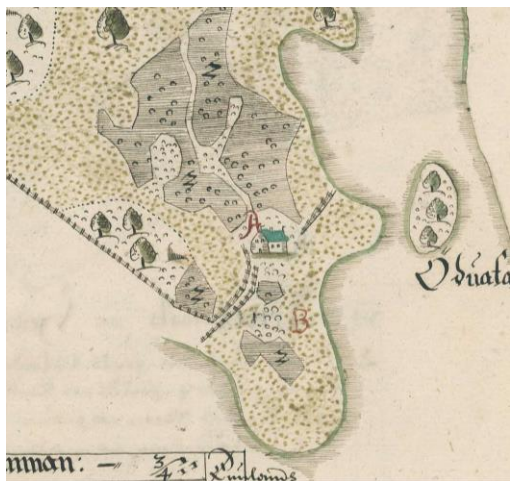
Utdrag ur kartan från 1655 visar att gården låg på samma ställe som idag, och åkrarna sammanfaller med öppen mark än idag. Åkern längst söderut har använts som fotbollsplan under 1900-talet.

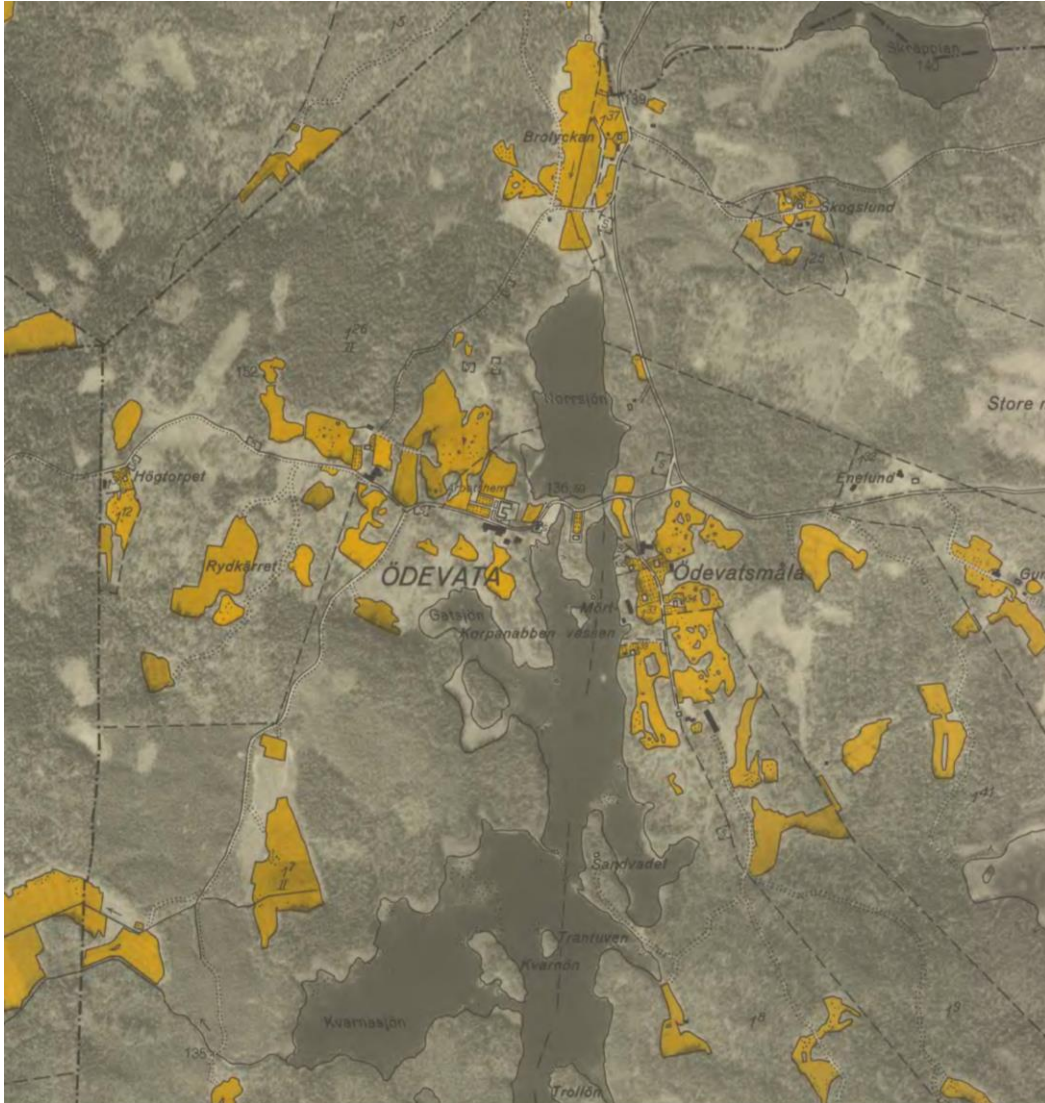
Karta från ca 1940, d.v.s 100 år efter kartan ovan.

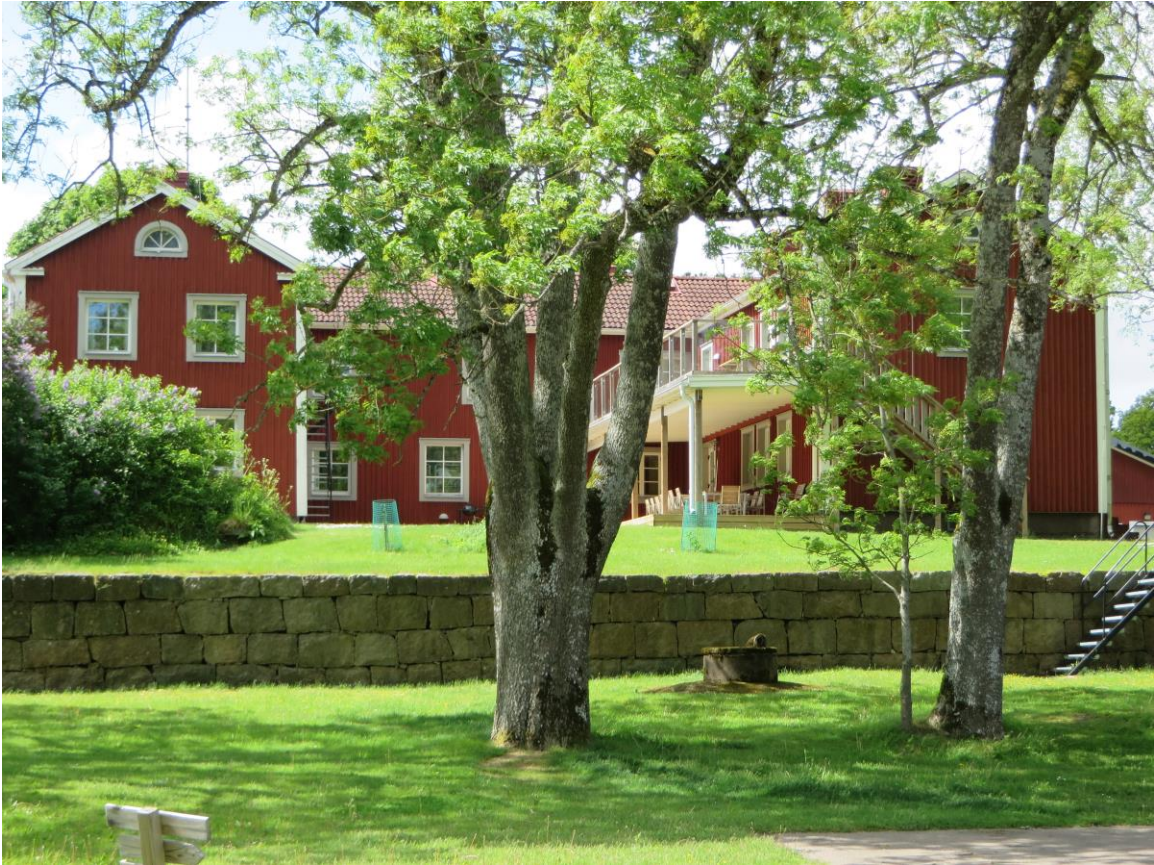
*Gamla mangårdsbyggnaden (Ödevata 1:46), tillbyggd på 1920-talet. Det är viktigt att man ser de olika etapperna. Trädgården har en kallmurad stödmur.*

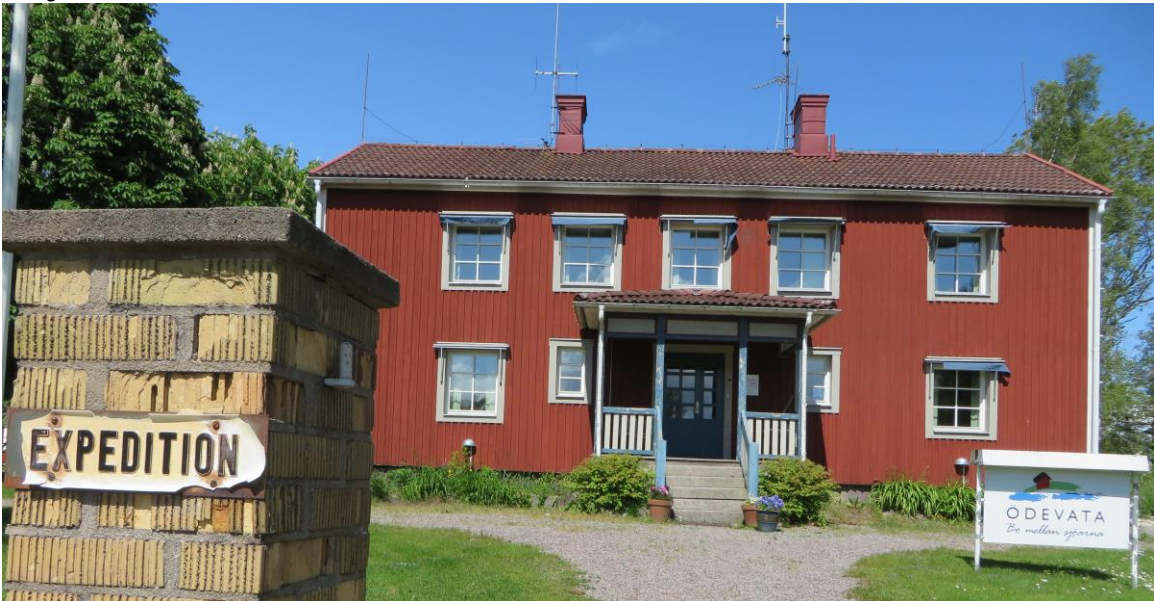
*Gamla mangårdsbyggnaden (Ödevata 1:46) har förändrats mycket, men har gammal stomme och form.*

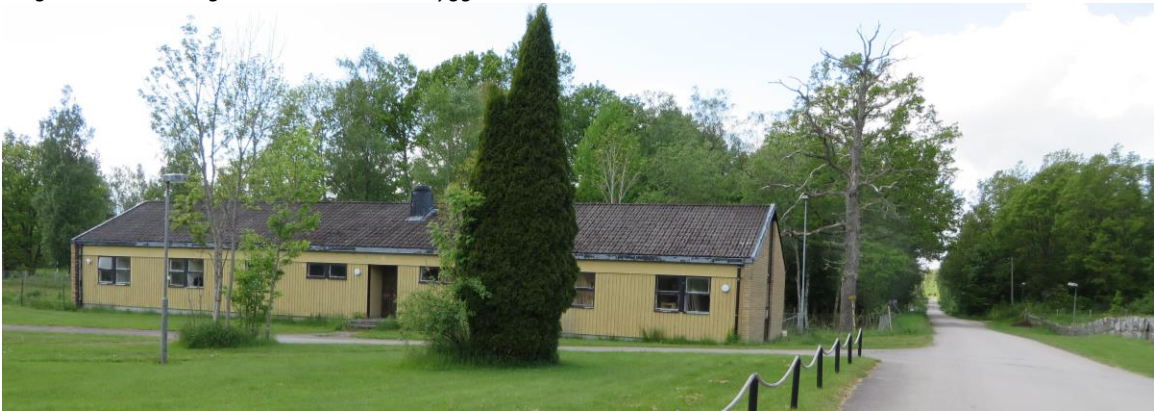
*Kasernerna är tidstypiska från 1970-talet, men i dåligt skick.*

Ödevata präglas idag av den institutionella karaktären. De bevarade kasernerna i 1970-talsstil bidrar till detta. De är idag i förfallet skick och troligen svåra att bevara på grund av moderna svårunderhållna material. Paviljongerna står där ladugård/loge/ladugårdsplan fanns tidigare. Den stora röda huvudbyggnaden inrymmer både den äldre men ombyggda mangårdsbyggnaden och en stor tillbyggnad på baksidan i 1920-talsstil, också senare förändrad. Skalan, läget på en höjd med stensatt kant samt den tydligt anlagda trädgården ger ledtrådar om att byggnaden använts i någon form av institutionell verksamhet. Att sådan verksamhet pågått länge förstås till exempel av att trädgården är väl uppvuxen och av byggnader som till exempel två stenkällare och en bastubyggnad. Behovet av stora stenkällare för att föda många människor under en period före kylskåp och el fanns här är uppenbar. Som kylskåp användes också under en period en bassäng med isbitar i källaren. I källaren på huvudbyggnaden fanns också tvättrum, badrum, pannrum och arrestlokal.

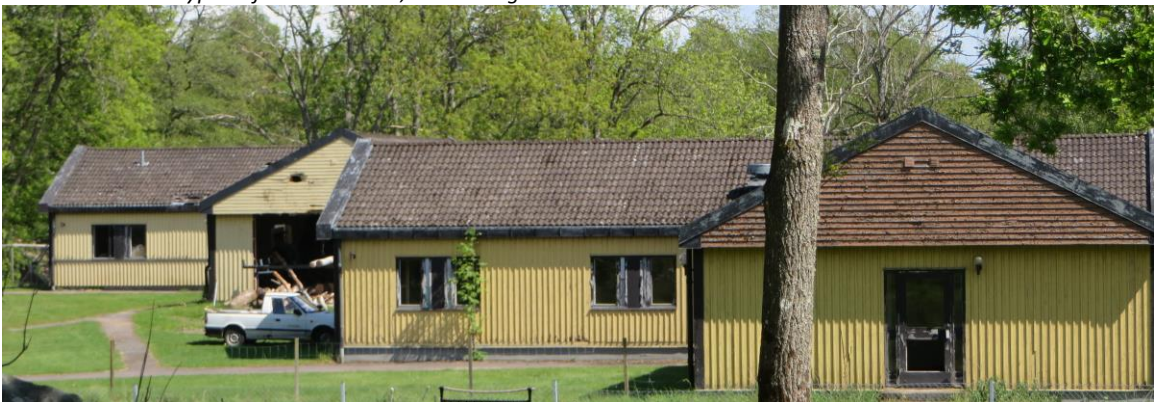
*De byggnadsmaterial som användes på 1970-talet har inte så lång hållbarhet.*

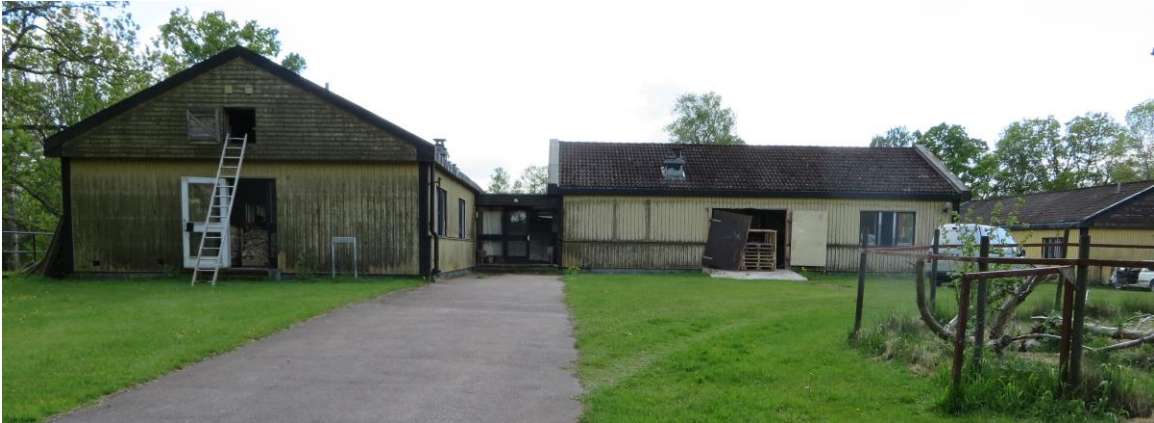
*Kasernerna uppfördes på den gamla ladugårdsplanen.*

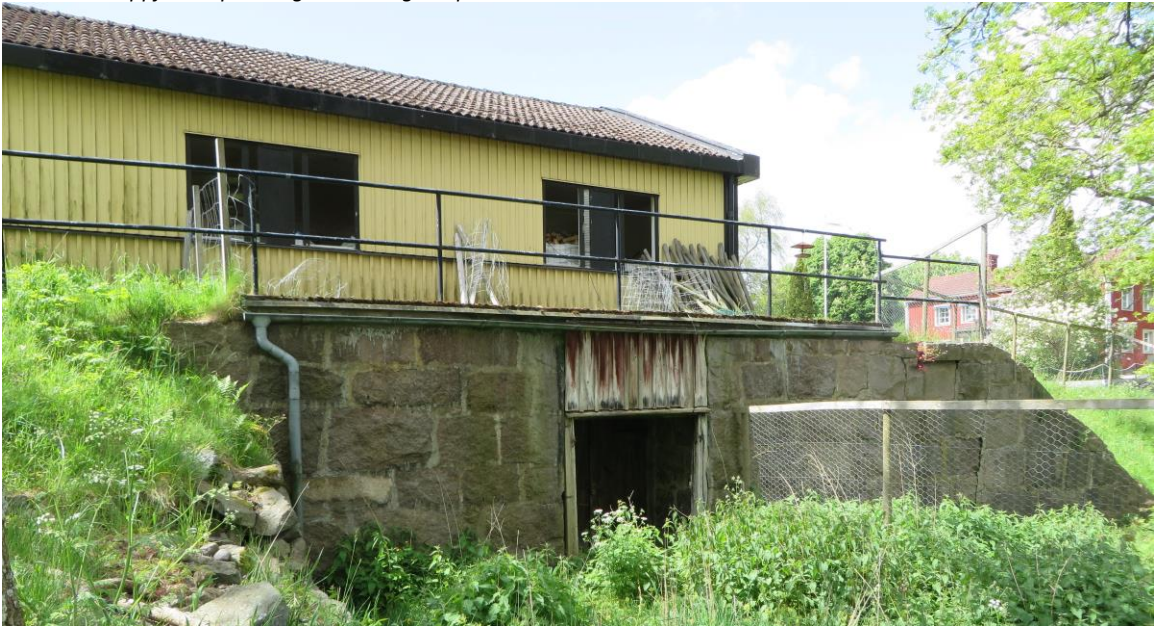
*En av kasernerna är byggd på en källare.*

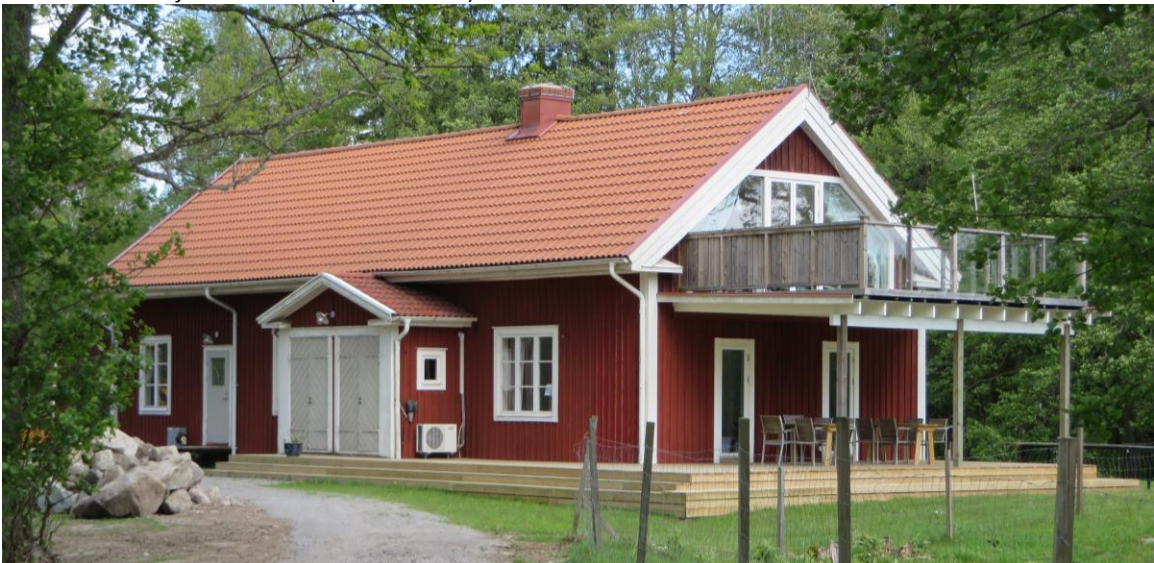
*Denna byggnad är flyttad hit för att få funktionen som motorsågsverkstad, men byggdes senare om till bostad (Ödevata 1:46).*

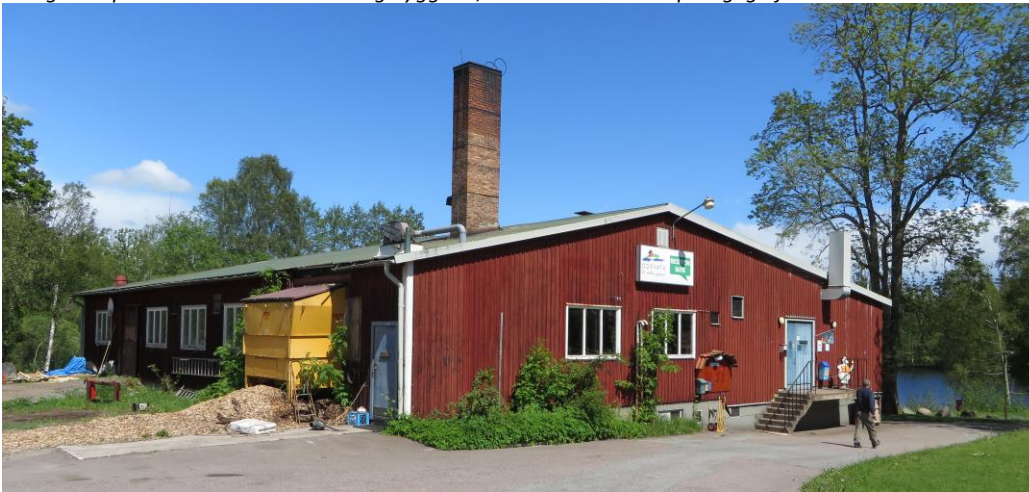
*Före detta mekanisk verkstad från 1950-talet, ombyggd på 1970-talet, har fått ny funktion i fiskecampen.*

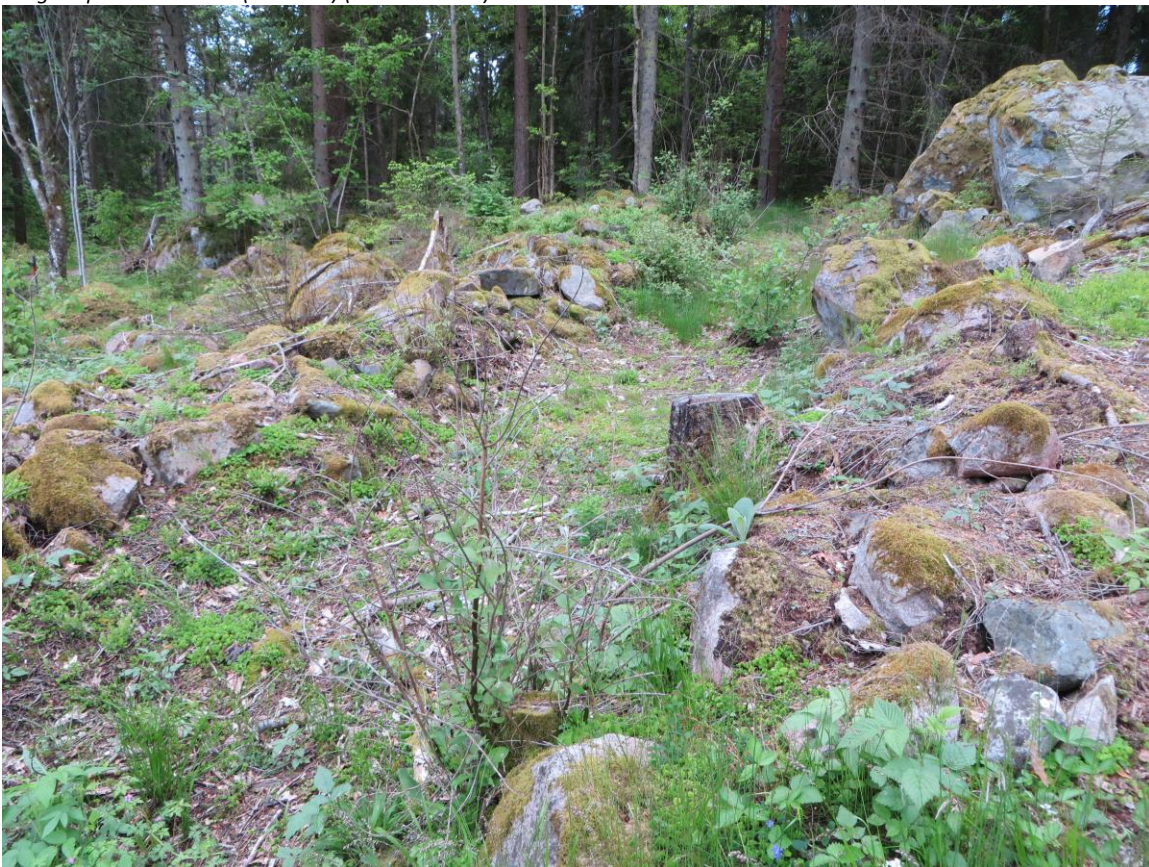
*Sydväst om byn finns en stensatt ränna med oklart ursprung. Anläggningen är tydligt byggd av människohand i sluttande terräng och övergiven. Om den kan konstateras vara äldre än 1850 räknas den som fornlämning. Anläggningen bör gärna vårdas, d.v.s. träd och sly bör hållas efter.*

Kända registrerade fornlämningar enligt FMIS är spåren efter två tjärdalar<sup>2</sup>. Sydväst om Ödevata finns en sträcka om ca 20 meter med två kraftiga parallella stensträngar med stora sprängda stenar, i sluttande terräng. Det är oklart vilken funktion denna anläggning har haft. Det skulle möjligen kunna vara samma stensträng som finns utritad på 1843 års karta. Anläggningen har inte tidigare varit en registrerad fornlämning, men bör idag om den kan konstateras vara äldre än 1850 automatiskt räknas som fast fornlämning<sup>3</sup>.
